## Reprogramación Ecomaster Clima II

Esta instrucción técnica tiene por objeto indicar el procedimiento para la actualización del Software en los cuadros de la gama Ecomaster Clima II. Referencias 3200939 y 3200940.

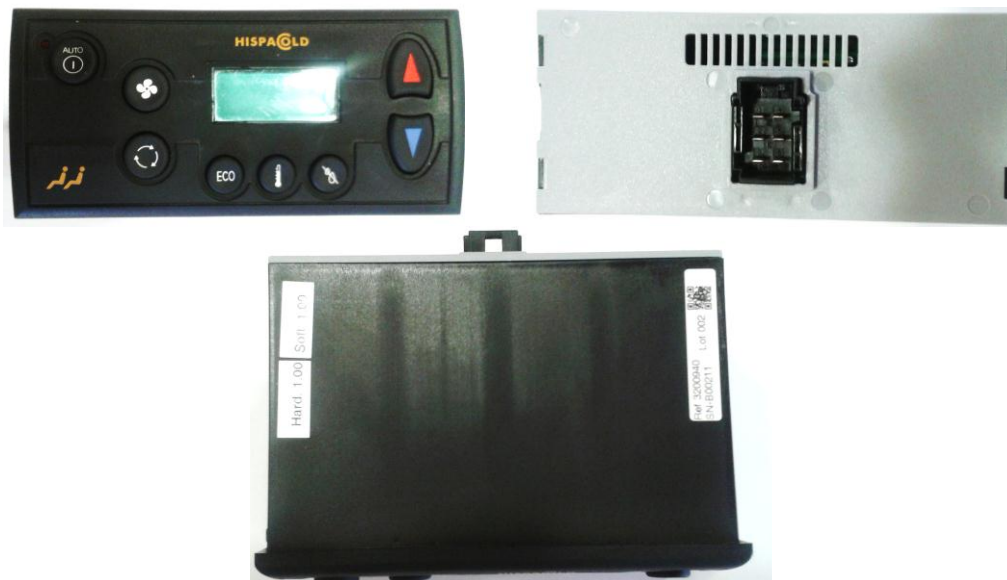
**Ecomaster Clima II Display Ref. 3200940**

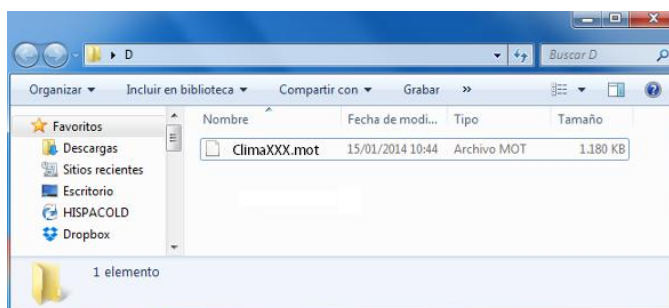
2.1. Utilizar una memoria USB con formato FAT o FAT32 en la que únicamente se introduzca el fichero descargado. La memoria no deberá contener ningún fichero adicional, simplemente el fichero de actualización en la raíz del dispositivo.

La denominación del fichero descargado seguirá el siguiente criterio: **ClimaXXXXXX.mot**. Donde XXXXXX será un código alfanumérico correlativo que corresponderá con la versión de Software de este producto.

Tamaño máximo de la memoria USB:  
**32GB**

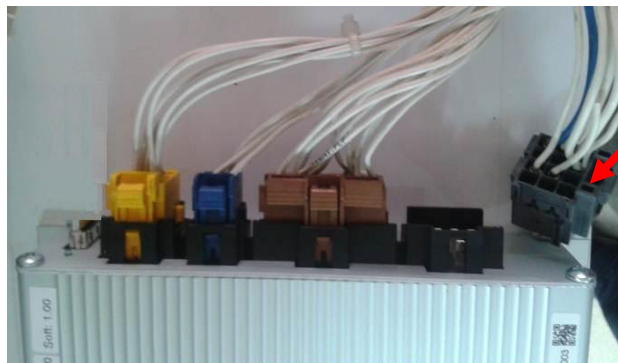
- 4.1.1. Retirar el conector de la alimentación (el de 12 pines). Mantenerlo desconectado durante un mínimo de 5 segundos antes de continuar con el siguiente paso.

Extraer el conector de 12 pines. Dejarlo desconectado durante un mínimo de 5 segundos.

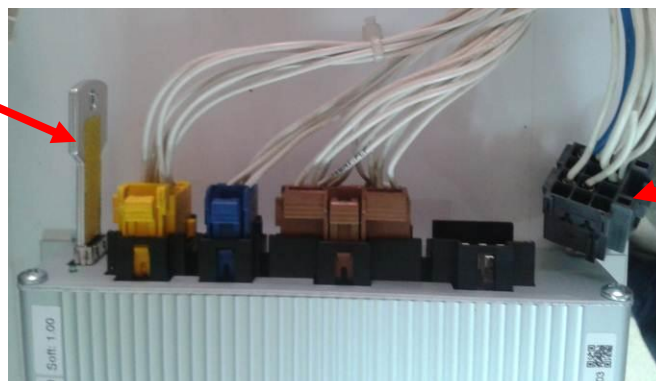
- 4.1.2. Introducir la memoria USB en el puerto USB del nodo CPU (ref 3200939)

Conectar la Memoria USB

El conector debe continuar desconectado

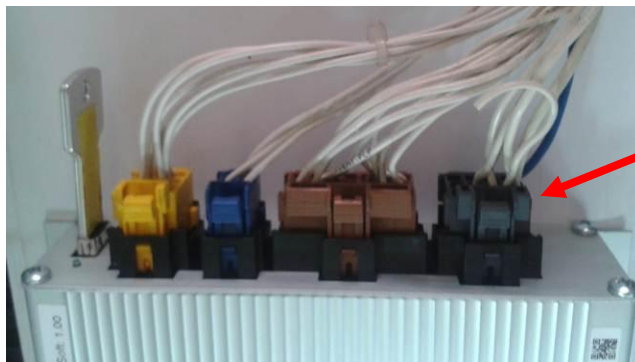
- 4.1.3. Volver a colocar el conector de alimentación (el de 12 pines) y esperar un minuto.

Colocar el conector de 12 pines y esperar un minuto.

En ese momento comenzará de forma automática el proceso de actualización y en el display aparecerá el mensaje "WAITING MASTER".
